Guía de Arquitectura
y Paisaje

An Architectural
and Landscape guide

San José-Sevilla 2010

Ofelia Sanou Alfaro
Coordinadora

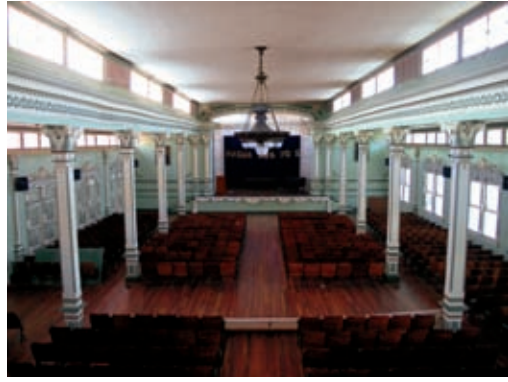
y en el extremo noreste del cuadrante, un quinto cuerpo longitudinal alberga al aula magna, sobrio volumen que configura un espacio de auditorio de delicada elegancia. Los muros se confeccionaron, en la mayoría de los casos, con esqueleto de horcones y alfajillas forrado con malla metálica para recibir una aplicación de mortero. Esta técnica depuraba el tradicional concepto del bahareque, al mismo tiempo que les daba a las superficies una apariencia de concreto y facilitaba la aplicación de elementos en relieve para simular pilastras, frisos y diversas molduras y detalles ornamentales.

El vértice sureste del conjunto expone una perspectiva uniforme y de un juego balanceado de llenos y vanos. Un zócalo alterna netos y paneles rectangulares que le dan solidez al basamento. Fajas de cornisas seccionan los niveles y coronan el alero. Los paños de las ventanas recurren a un singular montante que se guarece en un friso escarzano. Estos módulos verticales se seccionan con pilastras conformadas por una ascendente sucesión de motivos, de referencias ambiguas: unos geométricos, otros del repertorio clásico y otros resueltos de original *maniera*. En la fachada sur, los tres módulos centrales del primer piso alteran la constante para abrirse al vestíbulo, el cual luce con solemnidad una escalinata en madera preciosa de balaústres filamentosos. Los cielos, las cornisas, el decorado de columnas y barandas, así como los módulos de puertas y ventanas son tratados con gran armonía plástica. El espacio de mayor solemnidad es el que encierra el aula magna, restaurada por Raúl Aguilar Jiménez. Un pabellón de tres naves acoge un auditorio para casi mil personas. Una nave central, de mayor altura, delimita un lucernario. Los cuerpos laterales se enmarcan en sus exteriores por módulos alternados de ventana y muro, y hacia el interior por dos ejes de columnas de madera finamente decoradas. Estas columnas, de sección cuadrada y variable, se coronan con

sections accommodates an auditorium for nearly one thousand people. The central section is of a greater height and crowned by a skylight, while the lateral sections display alternating window and wall modules along their exteriors and two inner rows of exquisitely decorated wooden columns. The latter, which adopt a square, variable plan, are crowned with original capitals. The wooden floor and seats, the pastel-coloured decorative features and the white ceilings generate a formal and refined atmosphere. The stage is recessed at the west end of the central section, while the flat ends of the lateral sections exhibit the portrait of Professor Omar Dengo Guerrero and the scholar Mauro Fernández Acuña, great educationalists and distinguished national figures. In 1951 the Teacher Training

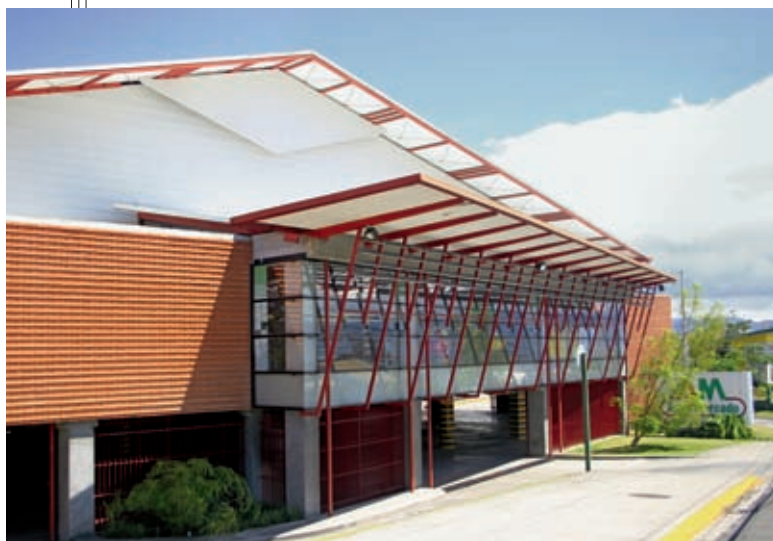
Juan Carlos Sotela y Claudio Soto Gamboa

El automercado NOHE se emplaza en el extremo norte de la ciudad de Heredia, en un entorno expuesto a un inminente proceso de conurbación. El terreno es accesible por tres vías públicas, aunque con marcada diferencia de nivel entre sus vértices. Lo anterior determinó emplazar dos estacionamientos: uno al sur, en un semisótano, sobre el cual un entrepiso da cabida al supermercado; y otro al norte, a espacio abierto, circundado por un corredor que da acceso a locales menores y a

to be found in ancestral houses in the city. Light plays a prominent role both aesthetically and spatially. Fired brick masonry alternates with glazed membranes, producing a harmony between planes and voids. This choice of materials obeys the various spaces and functions that these materials delimit. The transparency of the glazed panels requires the use of prominent eaves courses to monitor the light and shade. In turn, this light and shade exalts the ornamental quality of the fragile supporting elements. The structure lends identity and harmony to the overall complex. Exposed reinforced concrete and brick membranes exhibit their qualities with great expressiveness. Meanwhile, the shape and colour of the steel structural elements

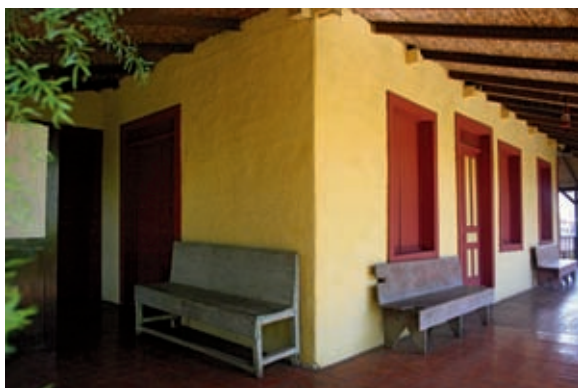
141. Popular Culture Museum, former González Flores House

En la densidad del actual trazado residencial sobrevive un solar que, con su casa de bahareque, fogón, troje y escusado, recrea la tipología habitacional de finales del siglo XIX. En 1885, la familia del ex presidente Alfredo González Flores disponía de esta casa con dos propósitos: el esparcimiento y descanso de sus miembros y la administración de sus fincas cafetaleras. El concepto constructivo y espacial original de la casa sufrió severas transformaciones en 1914 y 1940, seguidas por un inmisericorde abandono en los años 90.

Conjuntamente con los muros de bahareque, la casa se caracteriza por las soleras y alfajillas de la estructura de los techos, las cubiertas de teja, los cielos de caña brava, además de columnillas y barandas de madera en los típicos corredores. En acabados se destaca el piso de losetas de barro cocido. Los detalles de madera se observan en marcos de puertas y ventanas.

of planks is recessed against an exterior wall beneath the shade of a tree. The interior spaces have been decorated with objects from the period in which the house was built: wooden furniture made by skilled craftsmen; cast iron accessories harmonising with the kitchen; a sewing machine, every matron's tool; framed pictures on the walls; delicate table cloths and oil lamps illuminating a variety of sacred images as proof of the occupants' faith and devotion. In October 1990 the house gained historical-architectural heritage status, and nowadays it is owned by the National University. In 1995, under the auspices of the German Embassy, the Costa Rican section of ICOMOS, the Institute of Tourism (ICT) and the Ministry of Culture, Youth and Sport (MCJD), the building

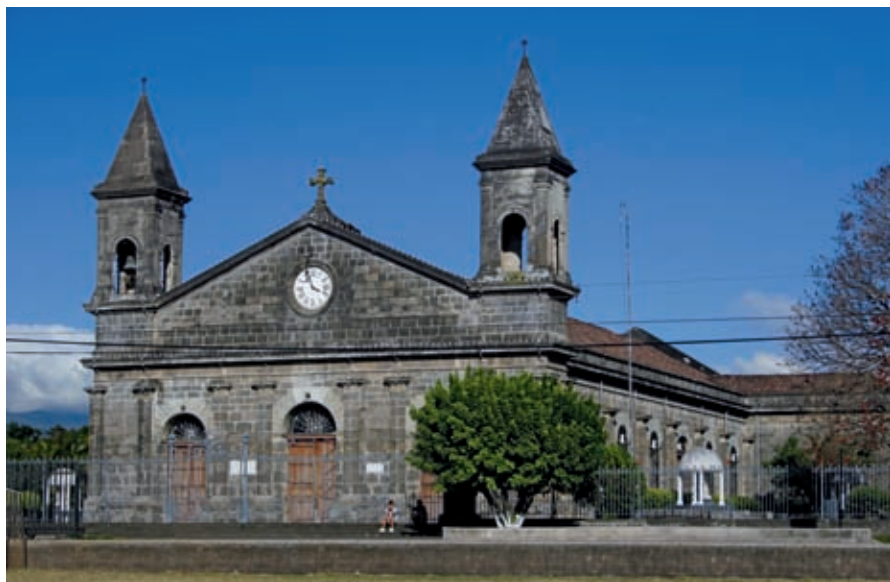
Constructivamente el templo es un ejemplo singular de discreta sillería. Se seleccionaron predominantemente canteras de granito de Cartago, de donde también se suministró material para el emblemático proyecto josefino del Teatro Nacional. Pocos edificios eclesiásticos recurrían a esa técnica. Entre ellos cabe mencionar el templo parroquial de Cartago (en ruinas), la parroquia de Palmares de Alajuela y, de menor escala, la parroquia de Santa Ana. La monocromía y la simplicidad de las formas y del volumen se contraponen al detallado y colorido ornamento del espacio interior.

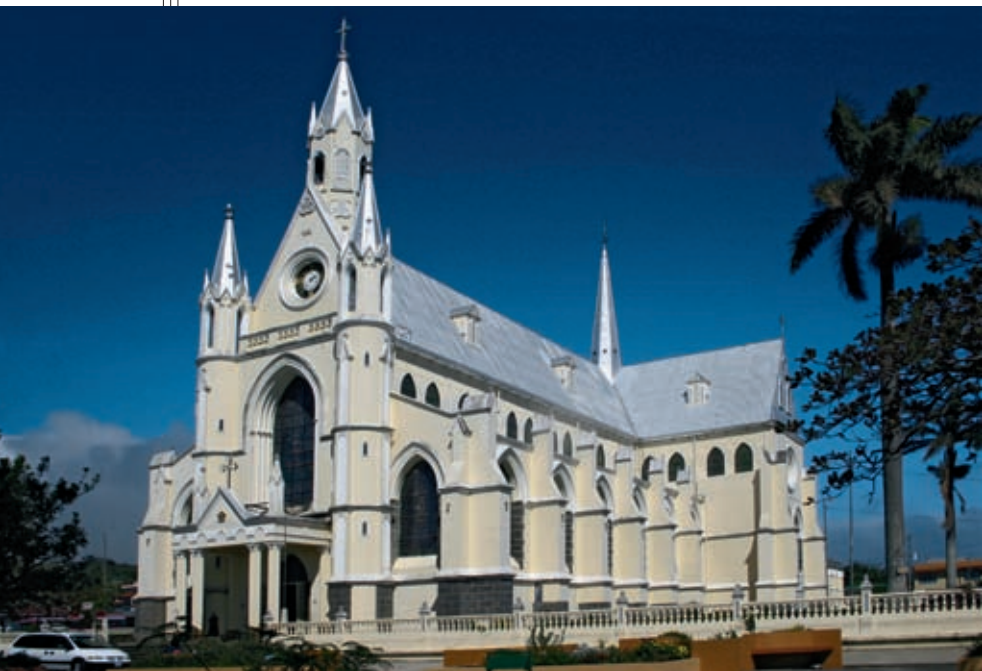
Autor: Lesmes Jiménez

El pueblo de San Rafael se encuentra a 2 km del límite urbano de la ciudad de Heredia con rumbo noreste, camino hacia el monte de la Cruz. En su origen fue un barrio herediano con vocación agrícola. Hoy, al igual que la mayoría de los cantones y distritos del Valle Central, afronta un ineludible proceso de conurbación. Para 1860 los feligreses disponían de una austera ermita. En 1886, el segundo obispo de Costa Rica, monseñor Bernardo Augusto Thiel Hoffman, entregó la parroquia al presbítero Joaquín García Carrillo, quien ofreció sus esfuerzos para construir un nuevo templo

El carácter general de la obra evoca un espíritu gótico, notable en su repertorio formal, aunque adopta y adapta materiales y técnicas locales que evidencian una estructura y un espacio de un tenue eclecticismo. Combina elementos prefabrica-

decorative details in wood make a highly original use of colour in their emulation of the properties and textures of marble, application of organic motifs and representation of spiritual themes. Meanwhile, the exterior recalls the idiosyncratic colonial eclecticism of Central American religious architecture. However, the seismic history of Costa Rica has not left the church unscathed. The earthquake of 1910 in Cartago damaged the original towers. The new bell-towers were designed by the engineer Manuel Madrigal, and a plan approved by the Directorate of Public Works in 1914 reads as follows: *Proyecto de Torres de Cemento Armado Sistema Hennebique* [Design for Reinforced Concrete Towers, Hennebique System], the latter a reference to the famous French engineer and architect. The new towers

the second bishop of Costa Rica, Monsignor Bernardo Augusto Thiel Hoffman, allocated the parish to the presbyter Joaquín García Carrillo, who invested all his efforts in the construction of a new church. In general, the work recalls the Gothic spirit, as particularly manifested in its formal repertoire. However, it also adopts and adapts local materials and techniques, resulting in a somewhat eclectic structure and space. Imported prefabricated elements are combined with local materials. Belgium provided the columns, truss, roof and metal ceiling (the latter subsequently replaced by the present-day wooden feature). Because of the nationality of the ships that transported them, the stained glass windows are thought to have come from France. Meanwhile, the exquisitely carved pulpit was

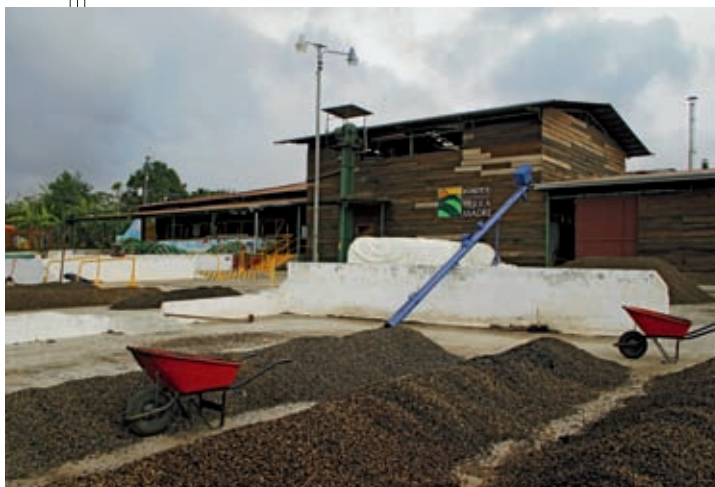
San Rafael

El desarrollo económico de la provincia de Heredia de mediados del siglo XIX está relacionado con el cultivo, el beneficiado y la exportación del café. El beneficio Tierra Madre fue construido en 1911 por el caficultor Francisco Murillo Segura. A finales del siglo XX, la producción del beneficio había decaído y sus instalaciones estaban en severo deterioro. En 2004 se emprendieron obras de reconstrucción y revitalización de la estructura, con el fin de reactivar el beneficio bajo una nueva estrategia empresarial de vanguardia de la firma Café Britt.

En una finca de 7 ha, cultivada en gran parte, los cafetos sombreados por el follaje de árboles frutales dibujan con sus caminos un pintoresco paisaje. En esta atmósfera campestre se emplaza el beneficio. La edificación predominante consiste en un austero pabellón industrial. En una planta rectangular, seccionada en tres cuerpos, se organizan las funciones propias del proceso de beneficiado del café. Un primer espacio abriga las actividades de la recepción del fruto, la clasificación, el «chancado» (pelado) y la fermentación. Patios alledaños reciben el grano para que se seque bajo los rayos del sol. Nuevamente en la nave industrial, un volumen de gran altura recibe el grano, parcialmente seco, para someterlo a su último proceso de secado, en este caso

Under the shade of leafy fruit trees, the rows of coffee plants create a picturesque landscape and country setting for the processing plant. The main building consists of an austere industrial structure. Rectangular in plan and sub-divided into three sections, this is where the coffee processing functions take place. The first section of the building accommodates the reception, classification, peeling and fermentation functions. On adjacent patios the beans are laid out to dry in the sun. Once back inside, the partially dry beans are received by a high volume where they are subjected to the final drying stage, this time mechanical. Completing the building is a shorter volume where the product is weighed and stored prior to its transfer to another floor for roasting

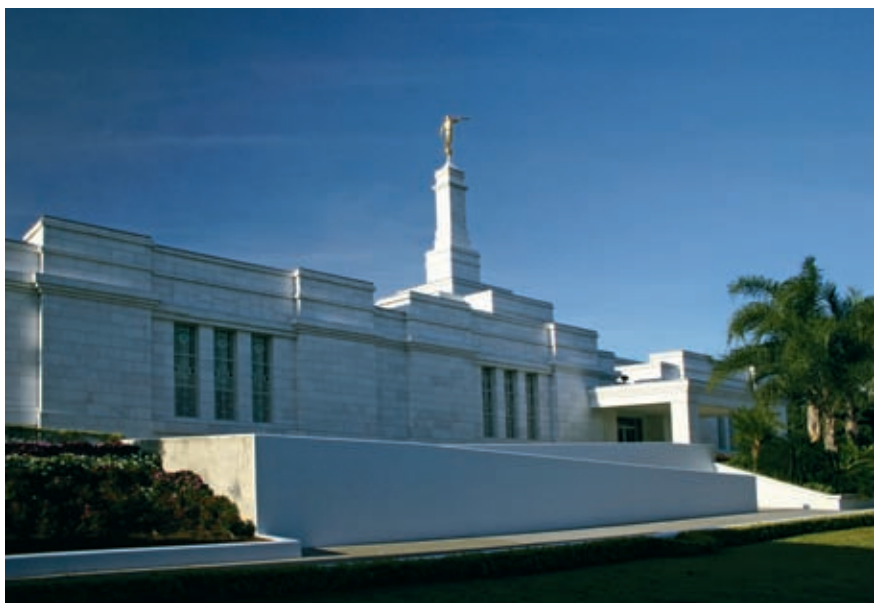
152 Iglesia de Jesucristo de los Santos de los Últimos Días

La obra es de gran sobriedad y pureza y de carácter hermético, lo que se manifiesta en el uso de superficies sólidas de laminados de mármol «blanco guardiana», provenientes de Torreón, México. La composición, de aspecto clásico, se logra gracias al uso redundante de prismas cúbicos ligeramente coronados por frisos. En la cúspide destaca un cuerpo a modo de obelisco rebajado, que da soporte a una reluciente escultura de oro que representa al ángel Moroni, figura tomada del *Libro del Mormón* (sagradas escrituras de esa iglesia), obra del artista norteamericano Kart A. Quilter. Pinturas murales de artistas nacionales decoran los espacios interiores y crean una atmósfera de gran espiritualidad.

Es importante destacar que el sistema constructivo adoptó un esqueleto estructural de acero, revestido con sólidas membranas de mármol. De gran mérito es el trabajo de jardinería realizado: palmeras, arbustos, setos y flores sirven de fondo y acentúan la pureza del blanco edificio.

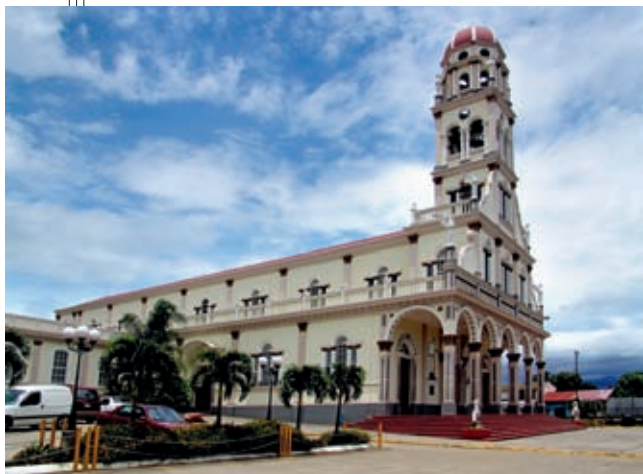
A different fate befell the Indian villages that flanked the city Cartago (Cot, Quircot, Tobosi, Orosi and Turrialba) and those in the western half of the Central Valley (Barva, Aserri, Curridabat, Pacaca). Here, the *encomenderos* claimed possession of indigenous labour to service their lordly way of life. As has been related by bishops, travellers and governors, living conditions in the province of Costa Rica changed very little during the colonial period. It was only when the Bourbon reforms were established, which essentially modernised the government structure, that new airs began to be felt in Latin America. The guidelines issued by the new government placed

nia. No fue sino hasta cuando se establecieron las reformas borbónicas, con todo un plan de modernización de la estructura administrativa, cuando corrieron nuevos aires por la América española. Las pautas señaladas por la nueva administración pusieron énfasis no solo en el mejoramiento de las ciudades sino también en el diseño de las casas y de los edificios.

La arquitectura eclesiástica de los siglos XVI y XVII era muy sencilla y estaba representada por los cuatro templos que tuvo Cartago en ese tiempo: la parroquia de Santiago Apóstol, la iglesia de San Nicolás Tolentino, el templo y convento de San Francisco y la iglesia la Soledad, la cual cumplía también funciones de beneficencia. De la misma época son el convento franciscano de Esparza y los templos de doctrina ubicados en el Valle Central y en la península de Nicoya.

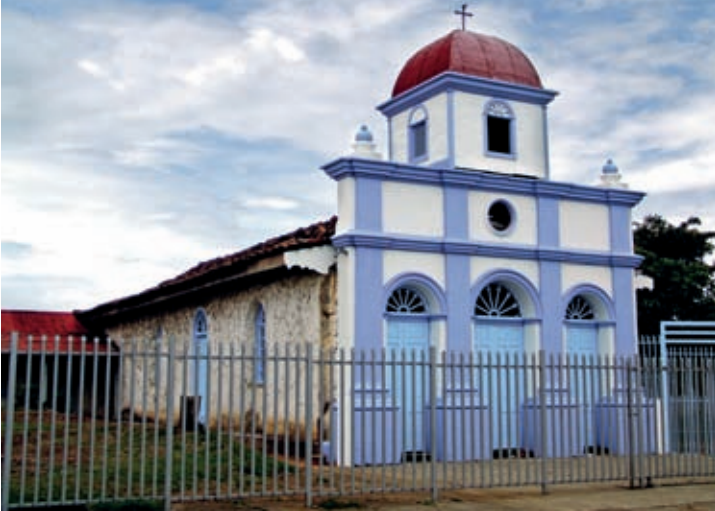
Representación de la parroquia colonial de Cartago. Álbum de Figueroa, Archivo Nacional de Costa Rica, 1850-1900.

Picture of the colonial parish church in Cartago. Figueroa Album, National Archive of Costa Rica, 1850-1900.

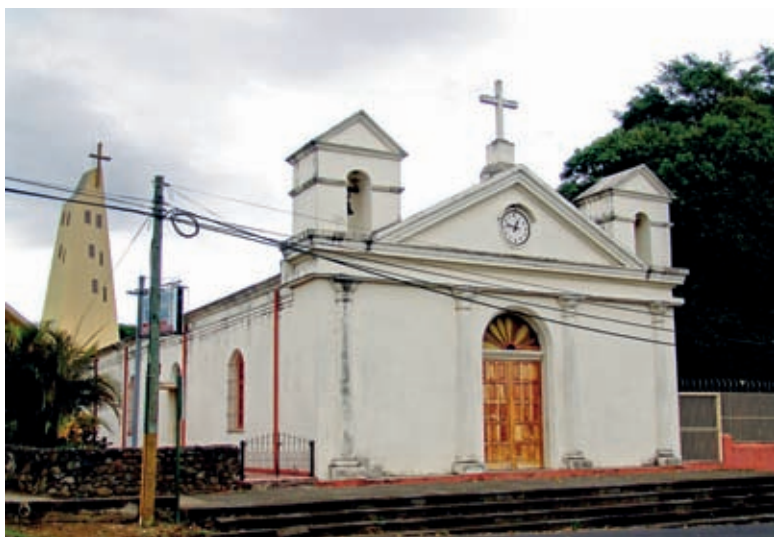
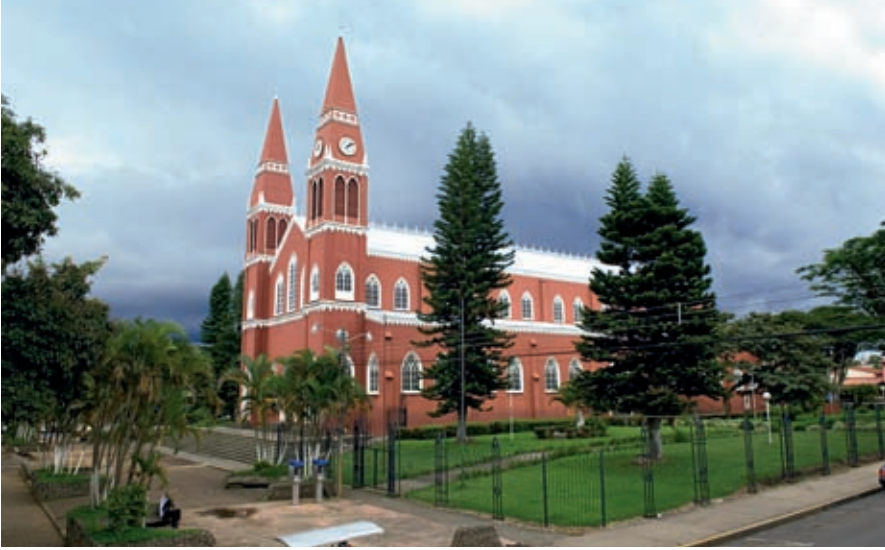
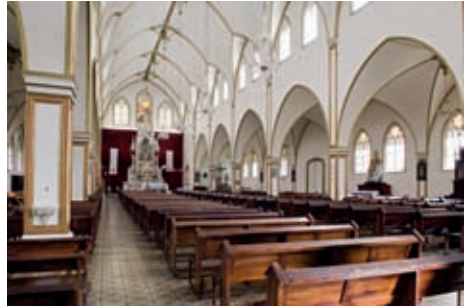
164 Templo Parroquial de Grecia

The style of the church is Neo-Gothic, articulated around a rectangular plan of the basilican variety, with neither chapels nor ambulatory, as was common in this type of structure. The nave is covered by a barrel vault and pointed arches typical of the Gothic style. It is higher than the aisles and has a skylight. The church was conceived as a prefabricated framework and assembled with rivets. However, according to one worker, the parish priest asked him to remove the rivets and weld the pieces together instead,

El estilo del templo es neogótico, de planta rectangular tipo basilical, sin capillas ni girola, como era común en ese tipo de estructuras. Su nave central tiene bóveda de cañón y arcos ojivales propios del estilo. Esta nave es más alta que las laterales y tiene un lucernario o claraboya.

El templo se concibió como una armadura prefabricada y ensamblada a base de remaches. No obstante, según relata un operario, un cura párroco le solicitó que quitara los remaches y los sustituyera por soldadura, ignorando que ese tipo de hierro antiguo se cristaliza cuando su temperatura se eleva por causa de la soldadura. Efectivamente, el templo carece de remaches, como lo atestiguan las huellas que de ellos quedaron, y también se nota un cordón de soldadura.

unaware of the fact that this type of old iron crystallises when its temperature is raised by welding. Indeed, the church has no rivets, as manifested in the traces of the rivets left behind, but there are visible signs of welding.

The decision to build a metal church in Grecia obeyed earthquake safety criteria rather than the real possibilities of the inhabitants, who had to undertake all kinds of actions to pay the European company that

same factory. Although the assembly of the prefabricated structure took only two years, it was 1905 before the finishes were completed.

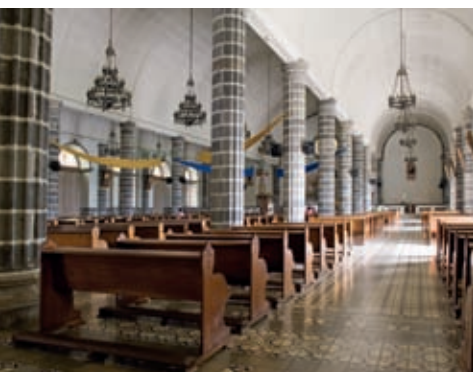
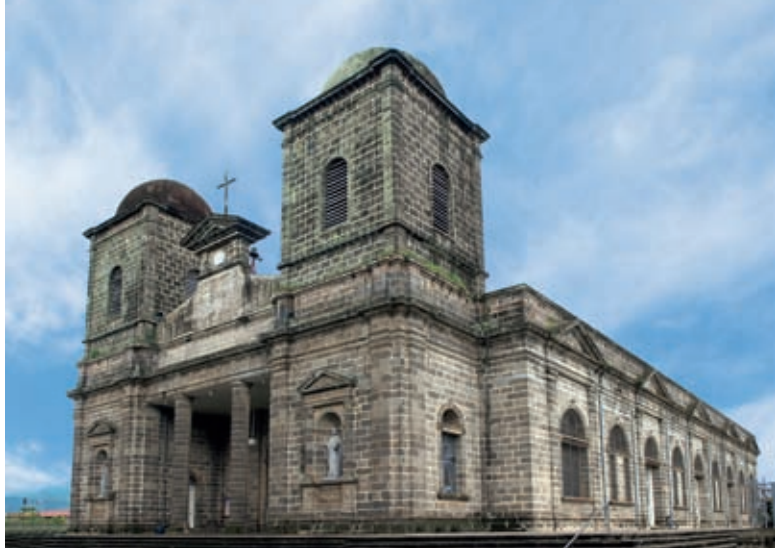
Es un templo de planta rectangular, de tipo basilical de tres crujías. En sus fachadas laterales se alternan ventanas con arcos de medio punto y frontones sobre pilastras. Tiene dos campanarios que, al igual que en muchas de las iglesias del país, debieron

years supervised much of the building process. The church is articulated around a rectangular ground plan and adopts the basilican model of three bays. On the lateral façades, windows with semicircular arches alternate with frontons on pilasters. There are two bell-towers which, as in the case of many other churches in the country, have had to be replaced three times. The first towers were built in metal, but due to the local climate they rapidly deteriorated. The second time they were built of fibreglass, but again failed to withstand the inclemencies of the weather. The third towers were built in exposed stone, adopting the same idiom as the rest of the structure. Given the lengthy construction

sustituirse tres veces. La primera vez se construyeron de metal, pero, debido a las condiciones bioclimáticas, se deterioraron rápidamente. La segunda vez se fabricaron en fibra de vidrio, pero sucumbieron de igual manera por causa del «intemperismo». Las terceras torres se construyeron de piedra expuesta, utilizando el mismo lenguaje de toda la estructura.

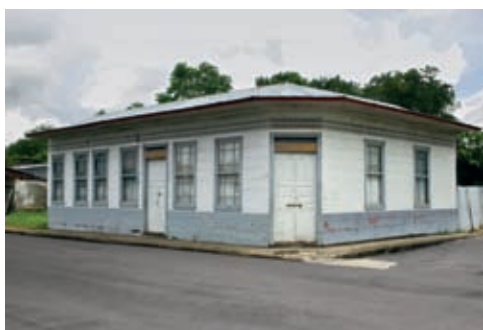
En 1902 llegó la primera locomotora de trenes movidos por vapor, factor determinante en el desarrollo del cantón, el cual se erigió como tal en 1915. En ese año no existía la actual estación. Esta se levantó aproximadamente en 1930, cuando se electrificó el ferrocarril al Pacífico. El edificio actual es de dos plantas y forma parte de todo un conjunto de bodegas, casas y andenes. Tiene características de corte neovictoriano. Está rodeado por dos espacios semiabiertos que en su origen sirvieron como sitio de espera para los viajeros.

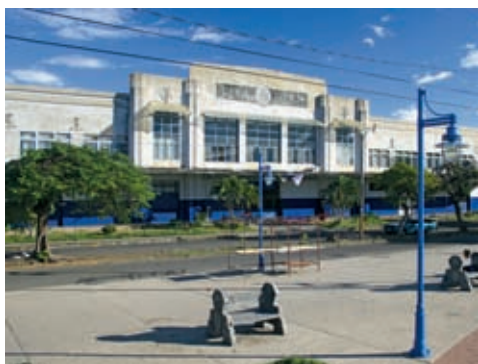
La aduana fue inaugurada en 1940 como parte del conjunto de edificios destinados a las funciones administrativas de ese importante puerto del Pacífico. El edificio es un destacado ejemplo del *art decó*. Es de dos plantas, de diseño horizontal y ocupa casi un cuarto de manzana. El pórtico central se destaca por una marquesina que separa ambas plantas y por el diseño del sector central superior, constituido por dos marcos superpuestos que dan relieve a la portada. Dos ventanales verticales llenan el primer marco y enmarcan el segundo. Los vanos laterales del segundo marco superpuesto están cubiertos con bloques de vidrio. Estos, a su vez, flanquean una pared central traslúcida, compuesta por ventanas abanicadas que contribuyen a ventilar ese edificio porteño.

and steel of the finest quality. Even 60 or more years after its construction, the finishing materials displayed the same definition as when recently completed. Despite the fact that the walls are not protected by eaves courses, the concrete has been neither stained nor rusted by the rain and salinity from the port, which has proved to be the case in many buildings from the late 20th century. The Custom's House opened in 1940 as one of a group of buildings destined for government functions at this important Pacific port. An excellent example of the Art Deco style, the building is two-storey, horizontal in design, and occupies almost one quarter of the block. The central portico is enhanced by a canopy that separates the two levels, and by the design of the upper central section, made up of two superimposed frameworks that lend relief to

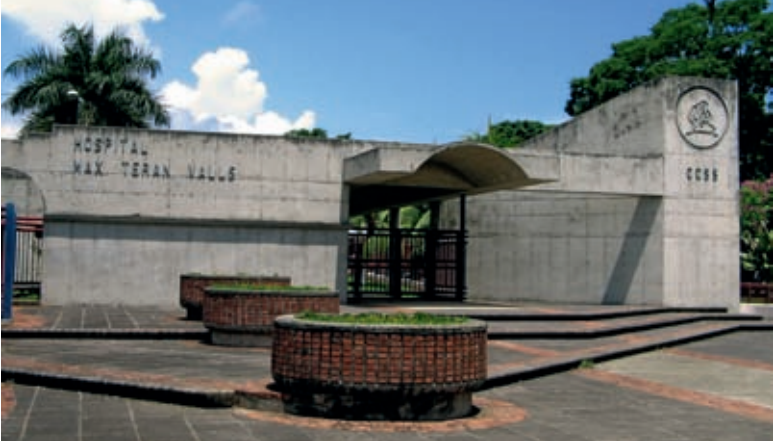
178 Hospital Max Terán Valls

El programa arquitectónico responde a las necesidades de un hospital regional para 90 camas. El conjunto arquitectónico se desarrolló en 9.000 m² de construcción, en un solo nivel organizado en bloques, según servicios. Los bloques están comunicados por pasos a cubierto y separados por bondadosas áreas verdes que ventilan e iluminan naturalmente los ambientes y le dan belleza escénica al espacio exterior. Los pasillos

favorecen una franca independencia entre los flujos de pacientes internos, el personal, los pacientes externos y los visitantes, sin sacrificar el principio de continuidad espacial entre el exterior y el interior, en procura de confort. Constructivamente, el concreto armado expuesto le da unidad técnica al conjunto y cumple con las normas de diseño resistente a los sismos. Además, ese acabado minimiza los costos de mantenimiento de las superficies.

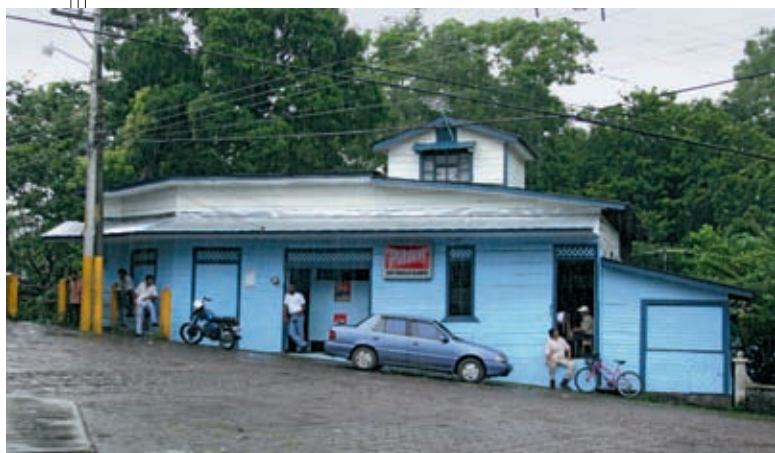
La cantina es un edificio vernáculo de madera machihembrada, con puertas y ventanas de dos hojas también de madera. Está cubierta con hierro galvanizado y pronunciada pendiente que acusa su arraigo al clima de la región, al que se adapta también mediante «petatillo» en la banda inferior de la solera. Internamente es un típico expendio de licor, con barra lateral y anaquel al fondo para exhibir las botellas. En la parte exterior llama la atención su folclórica rotulación popular.

has survived to this day, almost a century later, is the White Horse Bar, situated on the banks of one of the rivers and diagonally opposite the monument dedicated to the «coligallero», the popular name given to the anonymous miner. The bar is a vernacular building made of tongue-and-groove wooden planks, with double-leaf doors and windows also in wood. It has a galvanised iron roof, steeply sloping due to the local climate. Consideration of climate conditions is also manifested in the band of *petatillo* or wooden latticework beneath the eaves course. The interior resembles the typical bar, with a counter down one side and the bottles stacked behind it. Its folkloric sign is a distinguishing feature of the exterior.

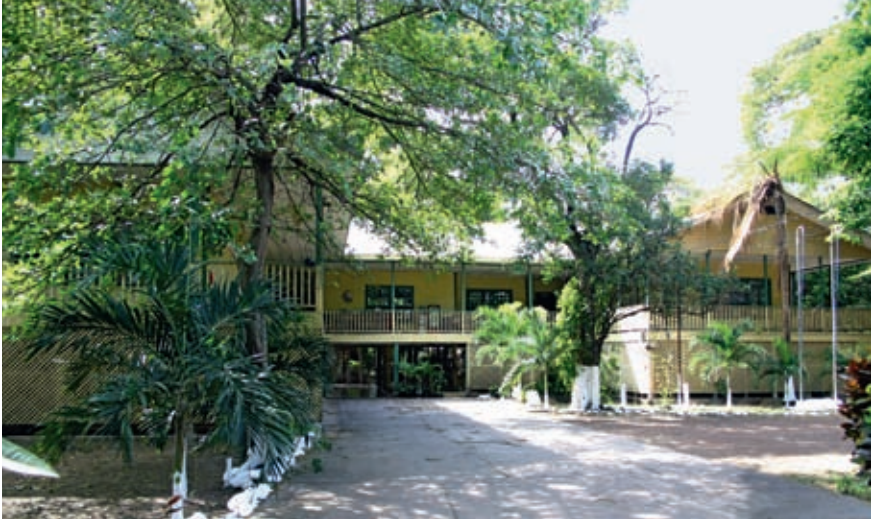
La casona de la hacienda San Luis corresponde al tipo de casas de madera que se construyeron a la orilla de la carretera Interamericana. Fue edificada por el maestro de obras Rafael Ángel Marín. Su técnica constructiva y su diseño son diferentes de

aserrados con herramientas más rudimentarias y nunca fueron pintados. Las habitaciones no están concentradas en un núcleo central, sino que más bien se distribuyen longitudinalmente en el segundo piso y parte del primero. Algunos sectores se abren a pasillos externos protegidos con barandas. En el primer piso las áreas de bodega y estacionamiento están separadas con paredes de petatillo.

groove variety and painted. Again, the planks used are different from those that traditionally covered the walls of other ranch houses, which were usually sawn using more rudimentary tools and were never painted. The rooms are not distributed around a central space but arranged in longitudinal fashion on the top floor and part of the ground floor. Certain sections open on to exterior verandahs protected by rails. On the ground floor, the storage and parking areas are separated by walls made of *petatillo*. Between 1970 and 1973 the ranch was taken over by the Institute of Land and Colonisation (the present-day IDA), for the purpose of distributing the land as plots to the peasants. The ranch house gained historical-architectural heritage status in 1994.

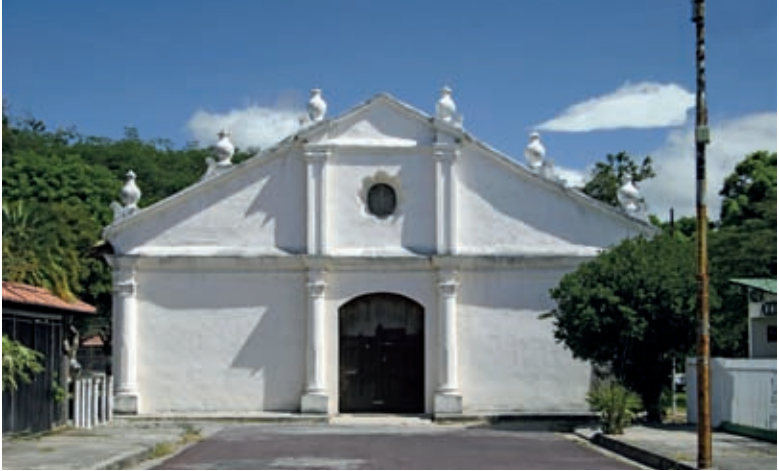
La ermita la Agonía es una de las construcciones más antiguas de Liberia, erigida a mediados del siglo XIX como edificio religioso complementario al templo parroquial. Su diseño siguió la tradición del período Colonial: de adobe y horcones y con techumbre de madera de origen mudéjar. El sitio donde se halla el templo está rodeado de algunas de las encaladas casas de bahareque que caracterizan la llamada «ciudad blanca». El diseño de su fachada, aunque sencillo, denota un cuidadoso trabajo artesanal de origen vernáculo. Un fino tapichel dibuja las dos aguas que cubren el templo y soporta seis pináculos.

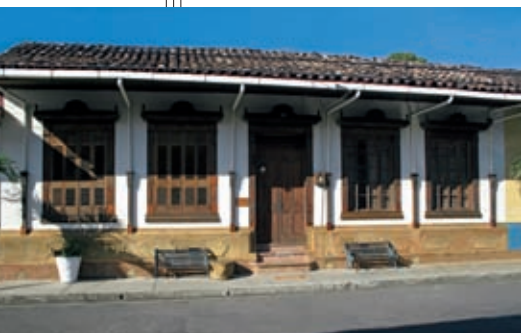
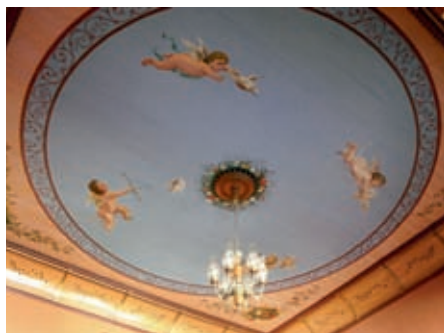
La casa Clachar Zúñiga es una de las viviendas más preciadas de ese sector histórico de Liberia. Es de bahareque, con zócalo de piedra canteada. Los marcos de puertas y ventanas de la fachada se adornan con molduras de madera calada, trabajadas con pericia y sentido artístico. En el interior destacan las puertas de

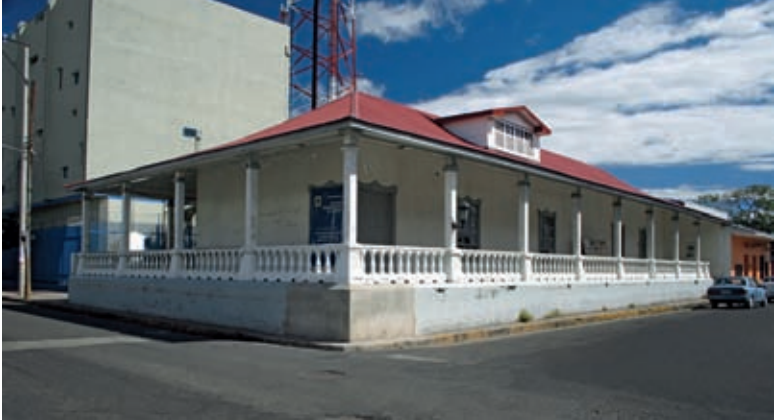
El edificio llamado Gobernación es una construcción esquinera de bahareque, de una planta, construida sobre un zócalo alto y techada a cuatro aguas. En tres de sus costados tiene un corredor con balaustrada. Su tipo responde al del Cabildo del período colonial. Debido a que es uno de los edificios civiles más importantes de la comunidad, desde su inauguración ha sido utilizado como punto de reunión del pueblo para celebrar acontecimientos políticos y sociales y para tomar importantes decisiones locales. Posteriormente fue ocupado por la Gobernación de la provincia. En esa casona la elite liberiana también acostumbraba celebrar los tradicionales bailes de las fiestas oficiales. Durante las fiestas, los miembros de la elite social y política ocupaban el interior del edificio y sus corredores y el resto de la población celebraba la ocasión en las calles aledañas.

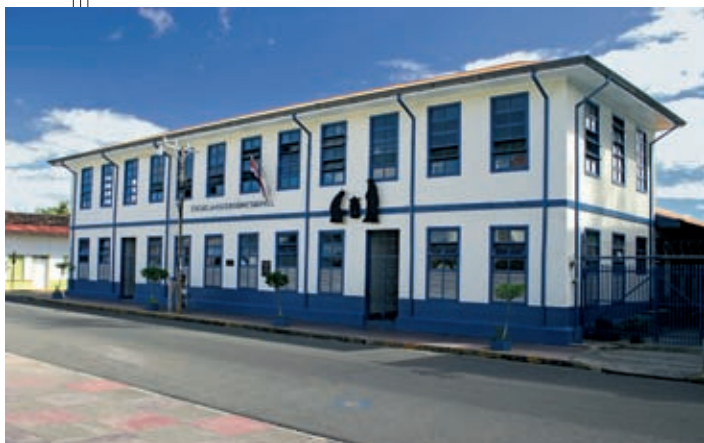
El cuerpo principal del edificio es de dos pisos de bahareque. Un patio interior organiza los pabellones de las aulas, los cuales se componen de solo piso y están ubicados al norte y al sur del edificio central. En conjunto ocupa media manzana urbana. El inmueble responde a un tipo de edificio escolar creado por el Estado costarricense a principios del siglo XX para cubrir las necesidades espaciales de primera enseñanza en las cabeceras de provincia. En el momento de su construcción el edificio fue considerado como el mejor y más grande de su género en todo el istmo centroamericano.

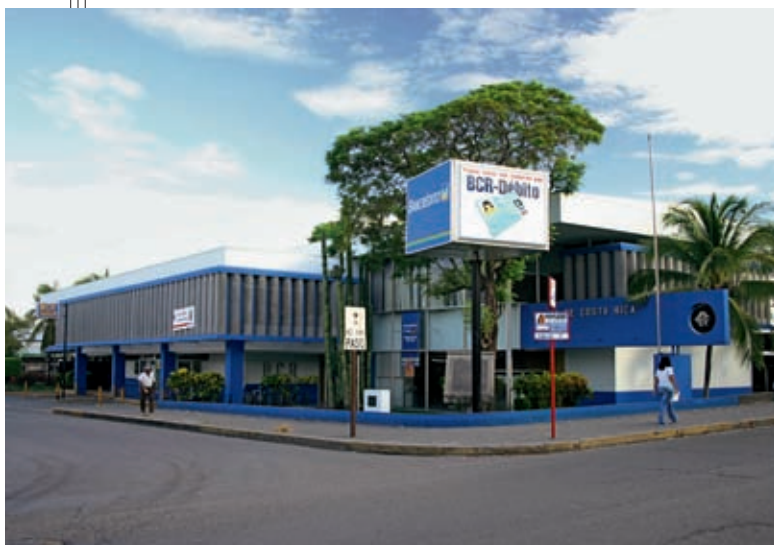
El Banco de Costa Rica de la ciudad de Liberia es un buen ejemplo de la arquitectura moderna de estilo internacional desarrollada en el país y uno de los pocos construidos en la provincia de Guanacaste en la década de 1960. El edificio es de concreto y de dos plantas. Destaca por su ubicación esquinera, donde llama la atención el tratamiento de la transparencia dado a las escaleras interiores y a las fachadas que dan a dos calles públicas. En su diseño destaca la proporción alargada de sus dos pisos. Unos parasoles de concreto enfatizan la horizontalidad del piso superior en la fachada oeste.

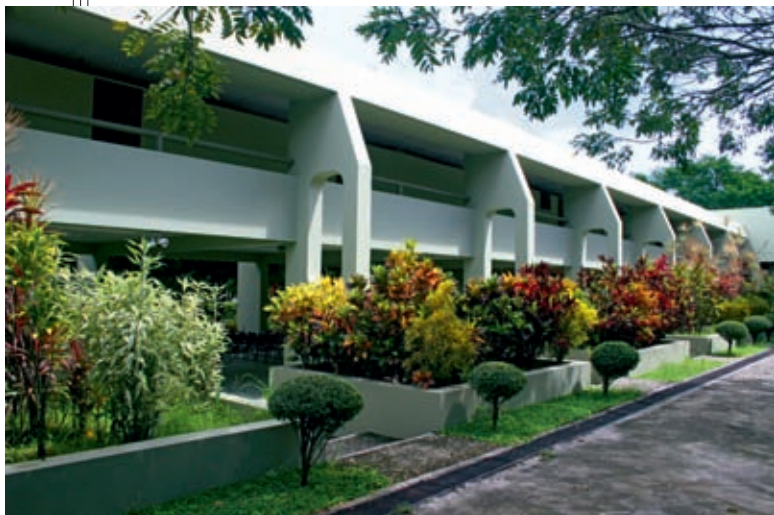
Las edificaciones se dispersan a lo largo del terreno. La sección administrativa y la biblioteca se organizan alrededor de un amplio patio, en cuyo centro se destaca un emblemático árbol de guanacaste, símbolo de la provincia que lleva el mismo nombre. El resto de las edificaciones, lo mismo que las aulas y el comedor, se comunican entre sí por medio de pasillos y están separadas por hermosos jardines sembrados de arbustos y plantas locales.

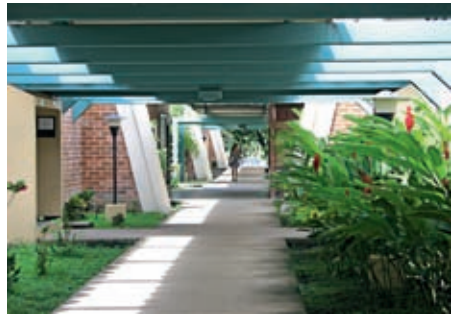
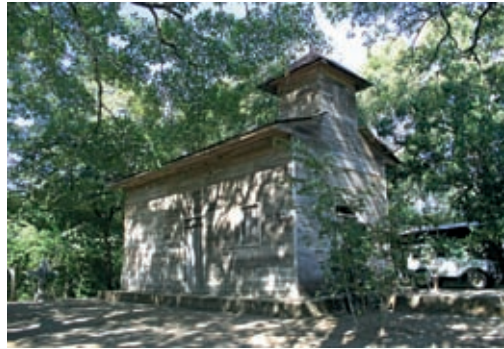
190 Ermita las Mercedes

La ermita las Mercedes es un templo de tabloncillos horizontales de cedro rosa construido en los terrenos de la familia de Manuel Viales, con la colaboración de los miembros de la comunidad. Se destinó para el servicio religioso del pueblo, que apenas contaba, en aquel entonces, con seis familias. El templo se ubicó en medio de un prado, sobre una plataforma de concreto. Se accede a él por medio de dos escalones del mismo material. Su aspecto exterior, de proporción esbelta que compite con un hermoso roble sabana sembrado a uno de sus costados, se acentúa con la presencia de un campanario central. Ambos cuerpos están techados a dos aguas.

Consta de una sola nave y su decoración es sencilla. El piso es de mosaico rojo y amarillo, cual tablero de ajedrez. El cielo raso está compuesto por una bóveda de arco rebajado de tablillas de madera machihembrada. Completan el decorado un sencillo pero hermoso altar de madera, rematado con tres cruces y una pila bautismal de mármol. A pesar de que en ese templo se dejó de celebrar misa desde la década de 1970, su estado de conservación es satisfactorio.

The Mercedarian Chapel is a wooden-plank structure made from pink cedar wood. It was built on land owned by the family of Manuel Viales, with collaboration from members of the community. Its purpose was to provide religious services for the town, which at the time was populated by barely six families. The chapel occupies the centre of a park and sits on a concrete platform. It is accessed via two steps in the same material. The exterior appearance, whose slender proportions compete with a handsome savannah oak planted nearby, is accentuated by the presence of a bell-tower at the centre. Both the chapel and tower have pitched roofs. The chapel itself comprises a simply

decorated nave with red and yellow floor tiles forming a chessboard pattern. The ceiling adopts the form of a segmental dome made from small tongue-and-groove blocks of wood. Completing the decorative repertoire are a simple but handsome wooden altar with three crosses and a marble baptismal font. Despite the fact that mass has not been celebrated in the chapel since 1970, the building is nevertheless in a reasonable state of repair.

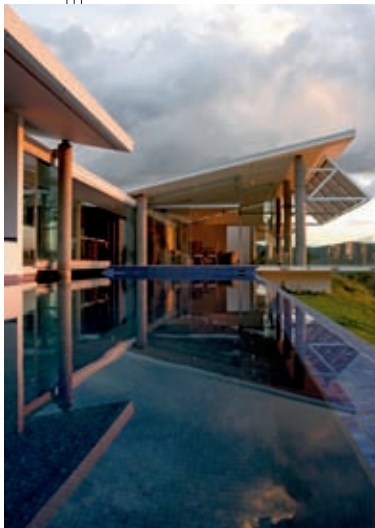
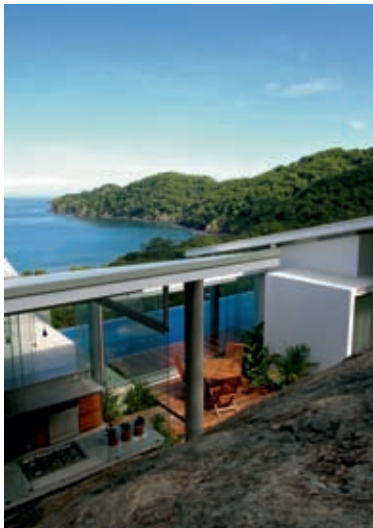
La casa Holmes, de configuración lineal, está ubicada en un paraje privilegiado de la bahía, con una magnífica vista hacia el mar abierto y la montaña casi virgen, y con una impresionante formación rocosa a sus espaldas. Tiene una estructura a base de columnas de concreto que soportan unas cubiertas lineales, planos a una sola agua que flotan y cubren los espacios sin necesidad de muros de carga. Esto permitió crear grandes cerramientos de vidrio que dejan fluir el espacio entre el interior y el exterior, y producir un juego de reflejos entre las superficies transparentes y la piscina.

rock formation as its backdrop. Concrete columns support flat, linear mono-pitched roofs that seem to float over the various spaces without the need for load-bearing walls. This has permitted the creation of large glazed walls, which in turn allow the space to flow between the interior and exterior, while simultaneously producing a series of reflections between the transparent surfaces and the swimming pool. Other similar houses by the same architect can be found in the hills overlooking the nearby Hermosa beach. In 2004 this work earned the architect Cañas his second prize at the Architecture and Urban Planning Biennial organised by the Costa Rican Engineers and Architects Association.

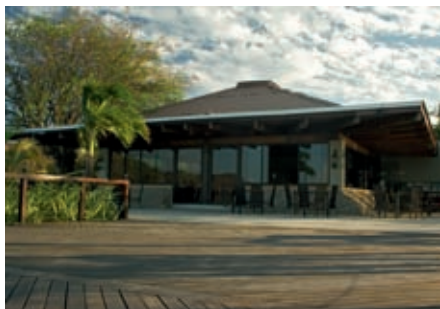
Este edificio fue construido en una época en que se proyectaba el desarrollo turístico del golfo Papagayo, desarrollo que fue detenido en la década de 1980 y se retomó al finalizar la de 1990. La obra se edificó sobre una montaña terraceada. El restaurante se ubicó en un lugar estratégico desde donde se domina toda la costa de esa hermosa playa. Anchos e inclinados muros de contención forrados con piedra sirven de basamento a la construcción. Tres de sus muros son de cristal. Destaca la estructura del techo, a cuatro aguas, la cual está compuesta por un artesonado de madera que sobresale en atrevido voladizo sobre los pasillos exteriores. Un juego de cables de acero contribuye a tensar y sostener la atrevida estructura.

El diseño de las cabinas armoniza con la forma arquitectónica del restaurante. Son de proporción casi cúbica, dispuestas en pares y techadas con una estructura a cuatro aguas, la cual se apoya en singulares columnas de forma cilíndrica.

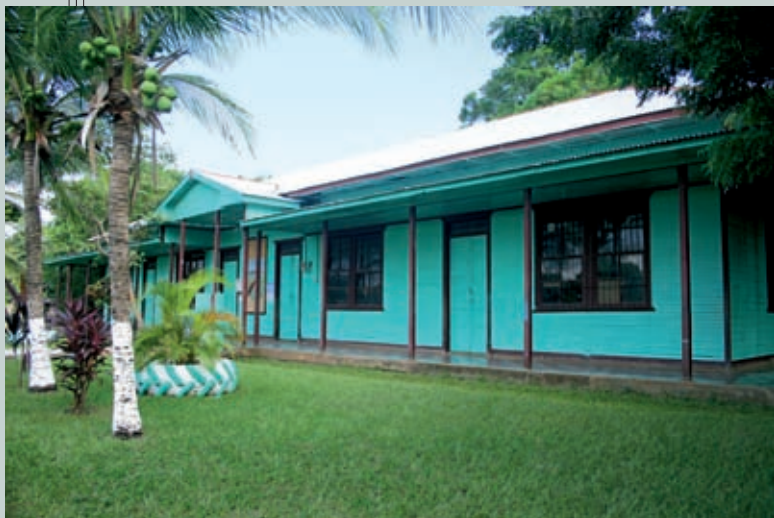
Escuela.

Bolsón es un poblado de Ballena, puerto fluvial del Tempisque. Hasta 1950 era conocido como uno de los puertos fluviales más importantes de la provincia de Guanacaste. Desde ese puerto principal se transportaba ganado y madera hacia al exterior, y algunos granos, como frijoles y maíz, hacia el interior del país. Esta actividad decayó definitivamente con la construcción de la carretera Interamericana, la cual impulsó en la provincia el desarrollo de la actividad industrial mecanizada de actividades como el cultivo de la caña de azúcar y la extracción maderera. Sin embargo, la actividad azucarera y la ganadería siguen siendo, junto con el turismo a lo largo de los humedales que forma el río, las principales actividades económicas de la zona.

is typical of publicly funded rural construction in the 1940s. Made of brightly painted wood, with a longitudinal ground plan and a verandah at the front, and a pediment over the central section, the school contrasts with most of the dwellings in the town, which are made of unpainted wood. Built on the banks of the river itself, it is flat with relatively non-permeable soil. As in the case of other nearby towns, Bolsón still suffers occasionally from flooding. Although most of the population is the result of migration from Nicaragua, in the late 18th century small livestock breeders from Nicoya were also attracted to the area by the generous supply of water from the river Tempisque. Most of the buildings in the town are houses made from unpainted wood, erected on piles and covered by tiled roofs. The dwellings

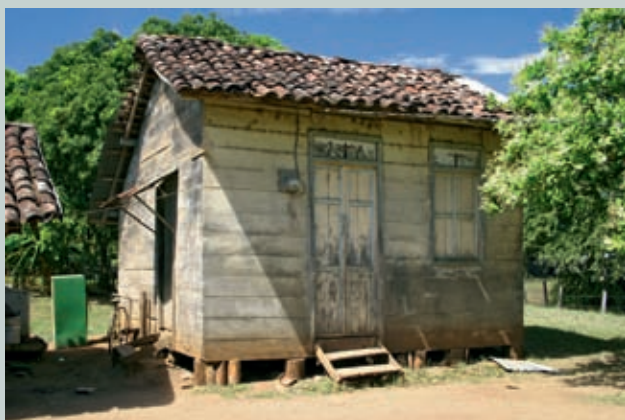
Casa.

still display many of the traditional features of the works built in this area at the beginning of the 20th century. Built in *pochote* wood, they stand over four metres high and the upper sections of the walls are fitted with ventilation systems. The woodwork on the doors and windows has geometric patterns and plant motifs. As an identifying trait of the town, the terracotta tiled roofs have been preserved throughout the ages. The window casements permit direct ventilation and the penetration of sunlight. All the dwellings are protected by wooden doors. The most characteristic feature is the height above sea level of the dwellings, built on wooden piles. In certain cases, these have been replaced by a concrete plinth, which prevents water from flooding the interior of the house when the river bursts its

sin pintar, levantadas sobre pilotes y techadas con teja. Las viviendas presentan muchos de los aspectos tradicionales de las obras levantadas en esa zona a principios del siglo XX. Están construidas con madera de pochote. Su altura general sobrepasa los 4 m y disponen de sistemas de ventilación en la parte superior de las paredes. En las puertas y ventanas el trabajo de la madera luce formas geométricas y motivos vegetales. Como es característico en el poblado, las cubiertas de teja de barro se han mantenido a través de los años. Los buques de las ventanas permiten la ventilación directa y la entrada de la luz solar. Las viviendas están protegidas con puertas de madera.

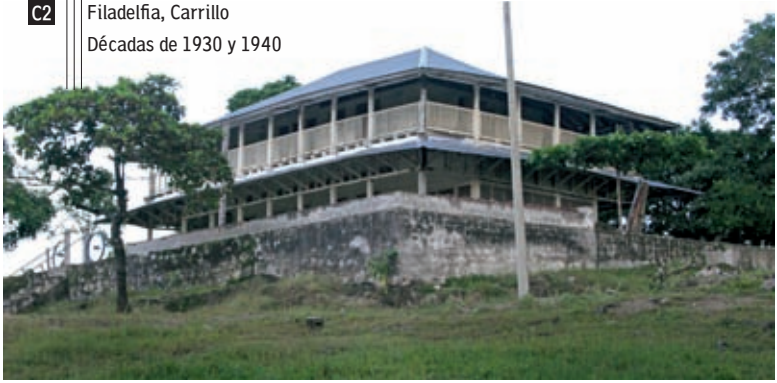
La hacienda el Viejo se ubica a orillas del río Tempisque, principal vía interna de la región. Sus terrenos fueron propiedad de la desaparecida Cofradía de Nuestra Señora del Viejo durante el período Colonial. En 1881, Alfonso Salazar Selva, descendiente de nicaragienses y miembro de la elite liberiana, le compró esas tierras a Rosa Guzmán, y en 1911 la propiedad fue registrada por uno de los hijos de Salazar. Posiblemente, la primera casona fue levantada en la década de 1910, período en que se tecnificó y aumentó la producción de ganado al introducir pastos mejorados y ganado de raza. También mejoró el transporte fluvial y el terrestre con la terminación del ferrocarril que unía Puntarenas con San José. Según se observa en una fotografía de 1924, la primera casona era tan grande como la actual, aunque solamente el segundo piso estaba habitado. Descansaba sobre horcones reforzados con pies de amigo y no poseía el alto zócalo de piedra de la construcción actual. Estaba rodeada de corredores, con una baranda de cerramiento en cruz, y poseía dos hermosas chimeneas de ladrillo. Al igual que la presente, estaba ubicada frente al corral principal.

Su posición estratégica se debe a que fue emplazada sobre un zócalo de piedra, el cual descansa sobre una planicie elevada a más de 20 m sobre el nivel del camino de acceso. Una escalera de piedra permite la entrada al inmueble. La estructura principal está formada por horcones y vigas. Anchos tablones de madera forman las paredes y los pisos. El techo es de cuatro aguas y está cubierto con láminas de zinc cubiertas con teja de barro. La edificación es de dos pisos, unidos por una escalera externa, y está rodeada por anchos corredores, desde los cuales se pueden controlar los sembradíos de caña y el corral de ganado. Las habitaciones se distribuyen en ambos pisos. Venta-

owners. It also has historical-architectural merit because it is a handsome example of the typical Guanacaste ranch house: large, rustic in appearance, made of unpainted wood, a zinc roof covered with terracotta tiles, and built on tall wooden posts. The Tempisque ranch house, made of *bahareque* (cane and earth), is similar to this one, although it stands on a high stone plinth.

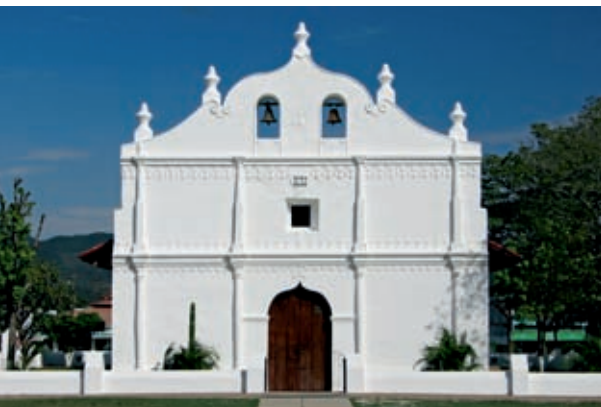
197. Church of St Blas

El edificio consta de tres naves y es de planta rectangular de 30 m de largo por 14 de ancho. Es de estilo colonial, de gruesos muros de calicanto, horcones y techumbre de herencia mudéjar. Un arco conopial enmarca la puerta principal. Es similar a templos nicaragüenses edificados a finales del período colonial. Esa semejanza es evidente en las dos bóvedas laterales o «baúles» que rodean el presbiterio, como se observa en las iglesias de Subtiava, Masaya, Nandaime y Rivas. Su frontispicio está compuesto por tres cuerpos. Los dos primeros se definen horizontalmente, por medio de cornisas adornadas con delicados ornamentos en relieve, las cuales están divididas en tres secciones separadas por pilastras. El tercer cuerpo remata en espadaña con pináculos.

the third to occupy the site. Despite having sustained damage on several occasions, it has nevertheless survived the passage of time. It was restored in the 20th century. The building comprises a nave and two aisles and occupies a 30x14-metre rectangular ground plan. Colonial in style, it has thick masonry walls, wooden posts and a Mudejar roof. An ogee arch frames the main entrance. It resembles the Nicaraguan churches built in the late colonial period, as manifested in the two lateral vaults that flank the chancel - also to be found in the churches in Subtiava, Masaya, Nandaime and Rivas. The main façade comprises three sections. The first two are horizontally defined via cornices decorated with delicate haut-relief motifs, and are in turn divided into three sections separated
